I. Результаты обследования:

государственное бюджетное общеобразовательное учреждение Самарской области основная общеобразовательная школа с. Жигули

Самарская область, муниципальный район Ставропольский, сельское поселение Жигули, село Жигули, ул. Центральная, д. 4

к Акту обследования к паспорту доступности от «14» декабря 2020 г. № 83-ОД

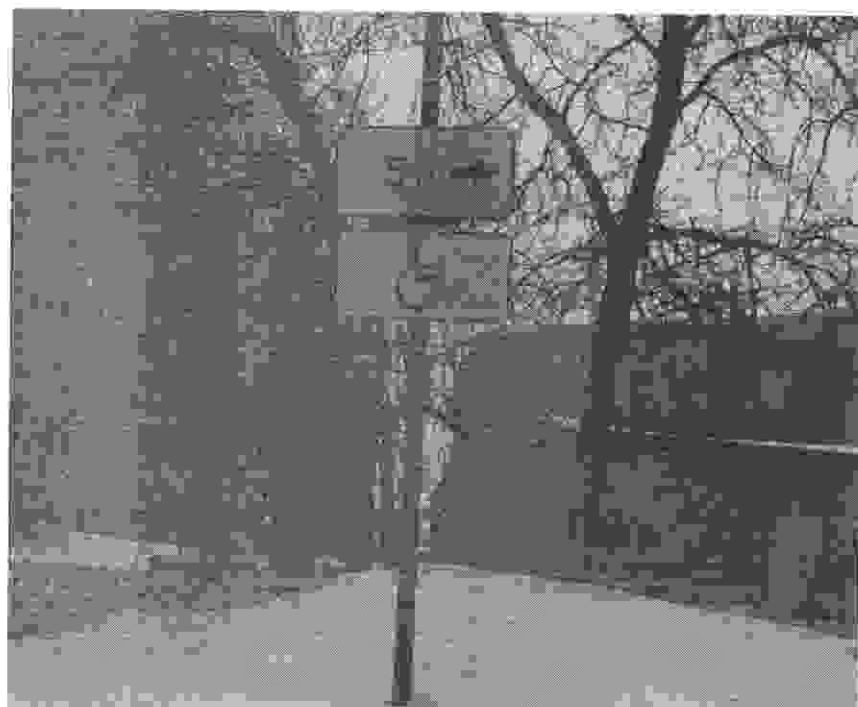
Фото № 1. Парковка

1.3	Лестница(наружная)	нет		-	-	-	-	-
1.4	Пандус(наружный)	нет		-	-	-	-	-
1.5	Автостоянка и парковка	есть	б/н	1		К,О	Создание парковочного места	Работы в рамках текущего ремонта по мере выделения финансовых средств
	ОБЩЕЕ требования к зоне

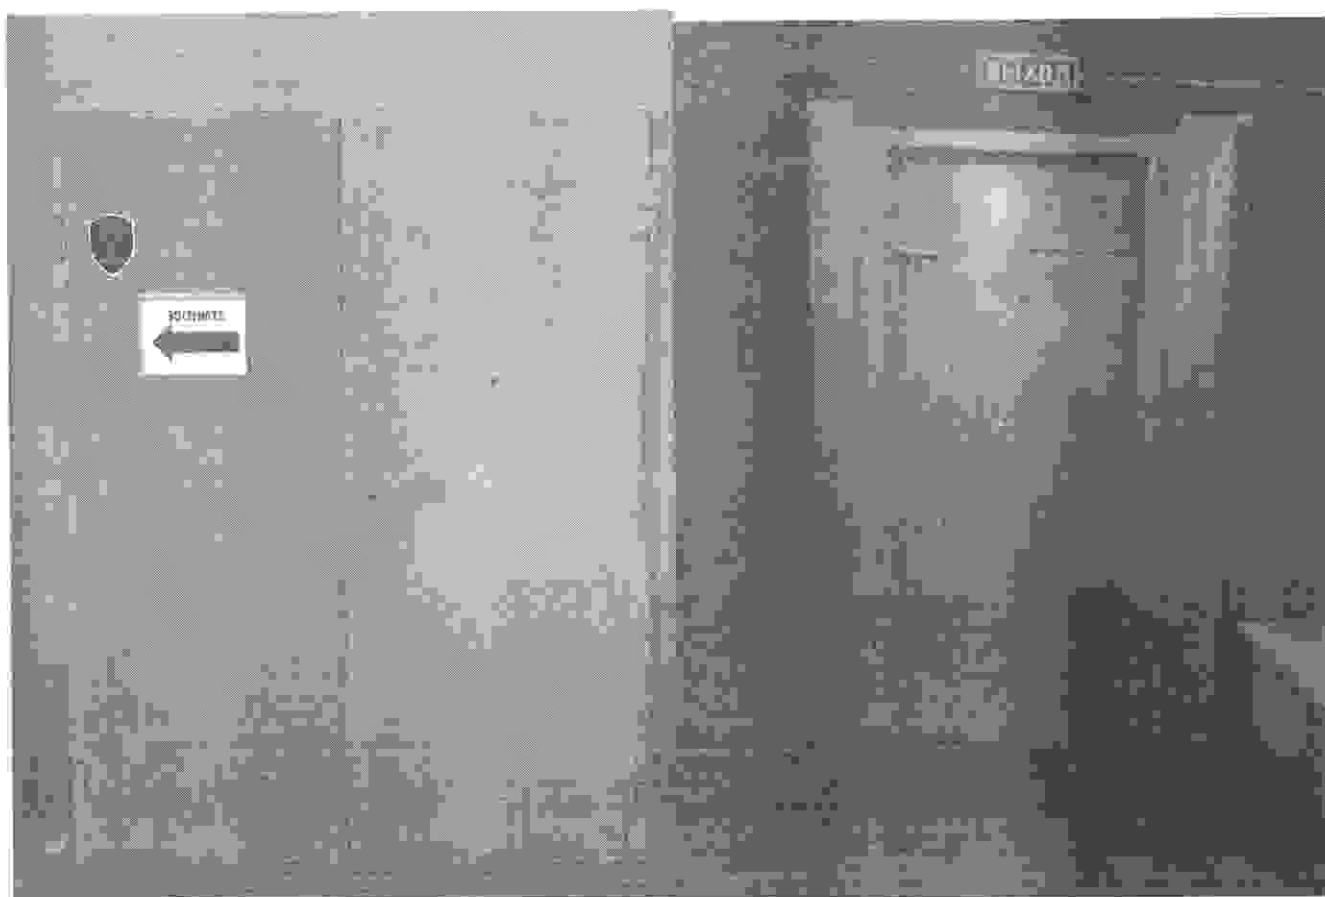
Фото №2. Дверь (входная)

2.4	Дверь (входная)	есть	б/н	2	Отсутствует предупреждающая тактильная разметка при входе, имеется порог высотой 1 см, препятствующий прохождению К.О, необходимо установить водоотвод, световой и звуковой маяки у входа, систему	К,О,С	Установка пандуса, Нанести тактильную разметку, установить водоотвод, световой и звуковой маяки у входа, систему вызова помощи.	Работы в рамках текущего ремонта по мере выделения финансовых средств
2.5	Тамбур	есть	29	3	несоответствие габаритов, необходима контрастная маркировка прозрачных дверных полотен вызова помощи.	С	-	Работы в рамках текущего ремонта по мере выделения финансовых средств
	ОБЩЕЕ требования к зоне

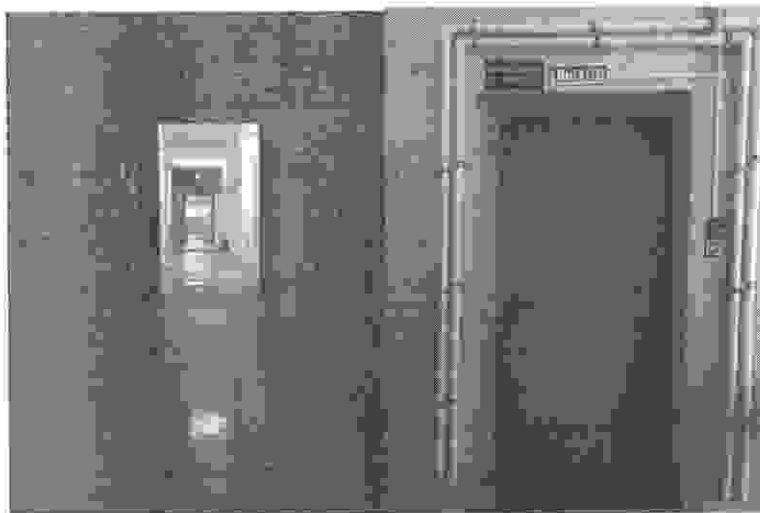
Фото №4 Коридор

3.1	Коридор (вестибюль, зона ожидания, галерея, балкон)	есть	20	-	Отсутствуют информационные таблички, предупреждающая, тактильная разметка о препятствиях	С	Установить информационные таблички, предупреждающую, тактильную разметку о препятствия	Работы в рамках текущего ремонта по мере выделения финансовых средств

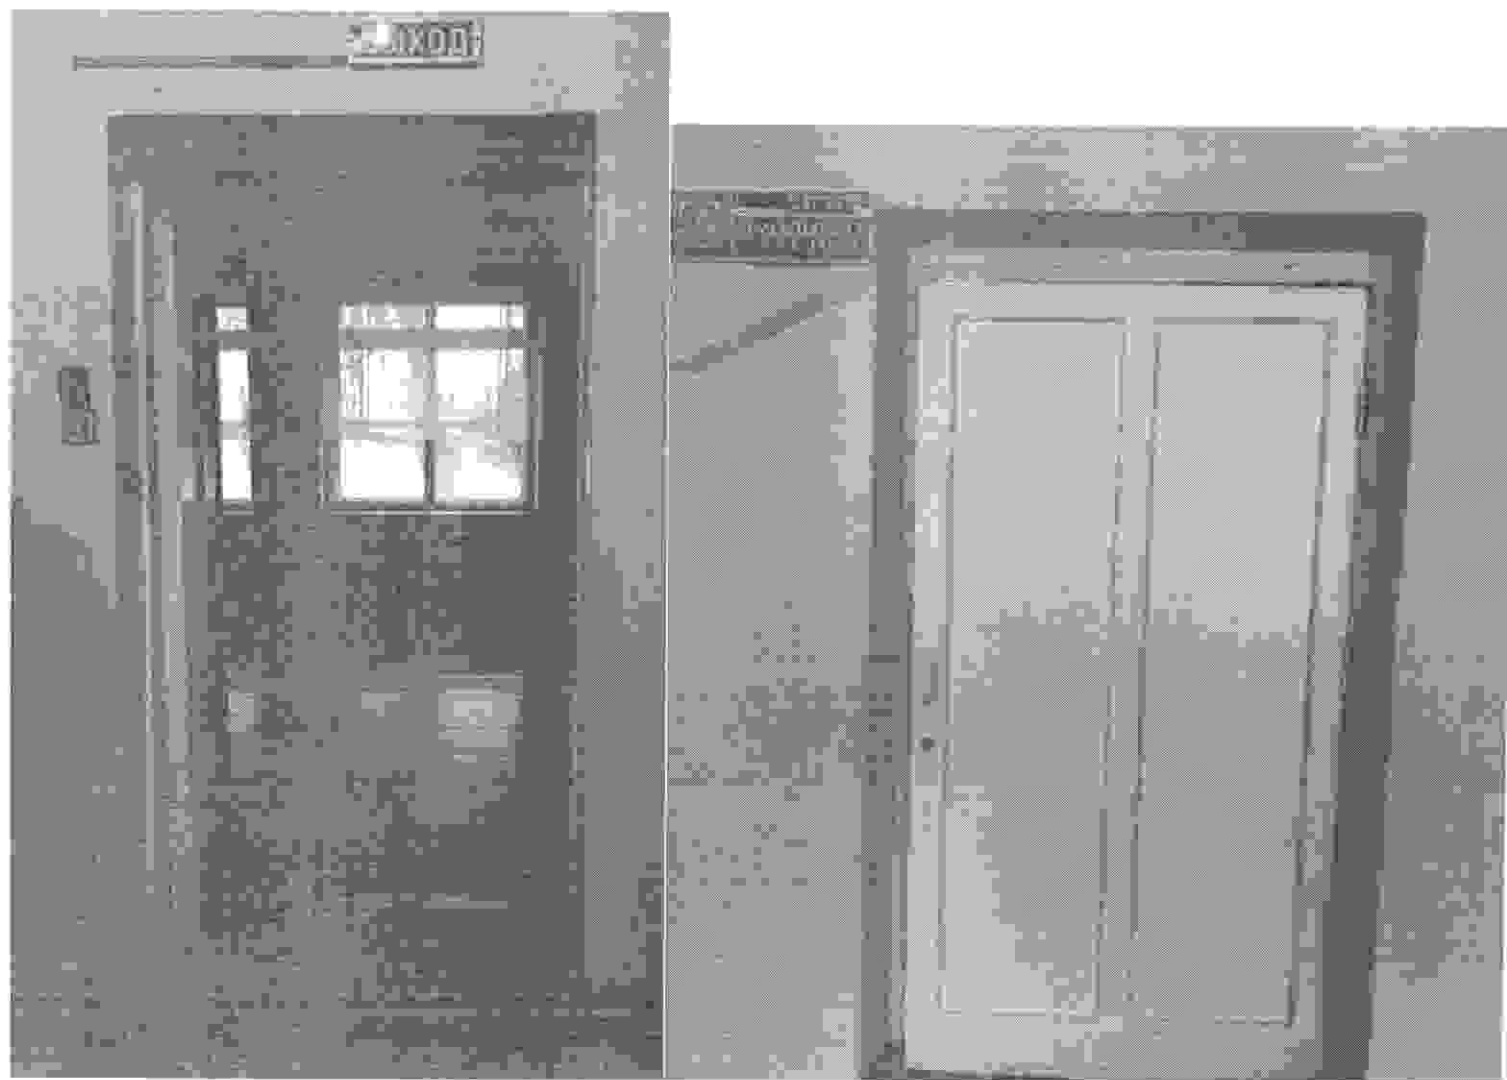
№ п/п	Наименование функционально = планировочного элемента	Наличие элемента			Выявленные нарушения и замечания		Работы по адаптации объектов	
		Есть / нет	№ на плане	№ фото	Содержание	Значимо для инвалида (категория)	Содержание	Виды работ
4.1	Кабинетная форма обслуживания	есть	7	10.11	<p>Информирующие обозначения не соответствуют требованиям нормативных документов. Не дублируются рельефными знаками (шрифтом Брайля).</p> <p>Не соответствие ширины дверного проема.</p>	К,С,О,Г	<p>Следует установить информирующие обозначения помещений: - рядом с дверью, со стороны дверной ручки; - на высоте от 1,4 до 1,75 м; -дублирование рельефными знаками п. 3.6</p> <p>Ширина дверных и открытых проемов в стене, а также выходов из помещений и коридоров на лестничную клетку должна быть не менее 0,9 м.</p>	Работы в рамках текущего ремонта по мере выделения финансовых средств.

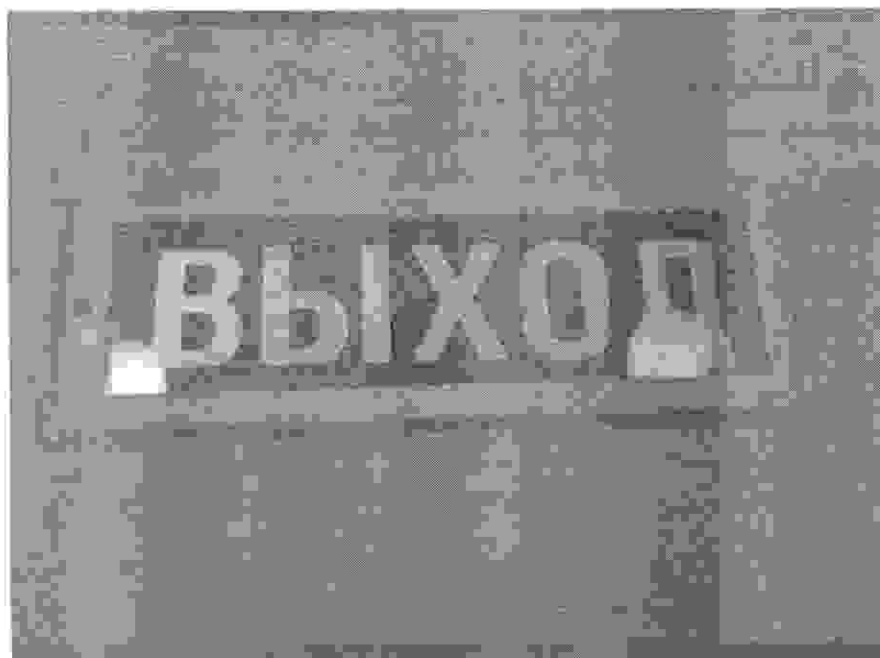
Фото №14 Визуальные средства путей эвакуации

№ п/п	Наименование функционально – планировочного элемента	Наличие элемента			Выявленные нарушения и замечания		Работы по адаптации объектов	
		Есть /нет	№ на плане	№ фото	Содержание	Значимо для инвалида (категория).	Содержание	Виды работ
б.1	Визуальные средства	нет	б/н	14-17	- отсутствуют символы доступности (визуальная разметка) внутри здания и на прилегающей территории; - отсутствуют различные освещаемые указатели в виде символов и пиктограмм с использованием яркого цвета контрастного по отношению к фоновой поверхности;	К,О,Г,С,У	нанести символы доступности (визуальную разметку) в соответствии с требованиями	Работы в рамках капитального ремонта по мере выделения финансовых средств.
