**I. Результаты обследования:**  
**1. Территории, прилегающей к зданию (участка)**

Государственное бюджетное общеобразовательное учреждение Самарской области основная общеобразовательная школа с. Жигули  
муниципального района Ставропольский Самарской области СПДС «Колосок»

Самарская область, муниципальный район Ставропольский, сельское поселение Жигули, село Жигули, ул Центральная, д.24

К Акту обследования к паспорту доступности от «14» декабря 2020 года № 83-ОД

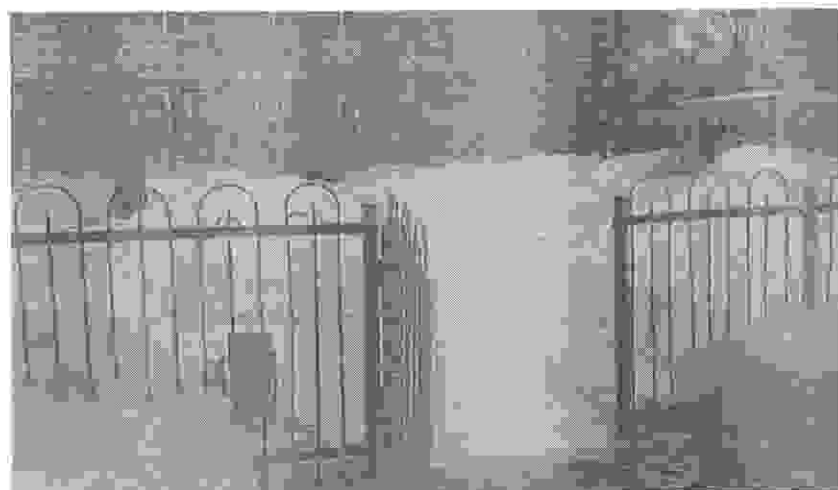
Фото №1. Вход на территорию

1.1	Вход (выход) на территорию	есть	б/н	1	Отсутствует предупреждающая тактильная полоса перед входом	С	Нанести предупреждающую тактильную полосу перед входом	Работы в рамках текущего ремонта по мере выделения финансовых средств

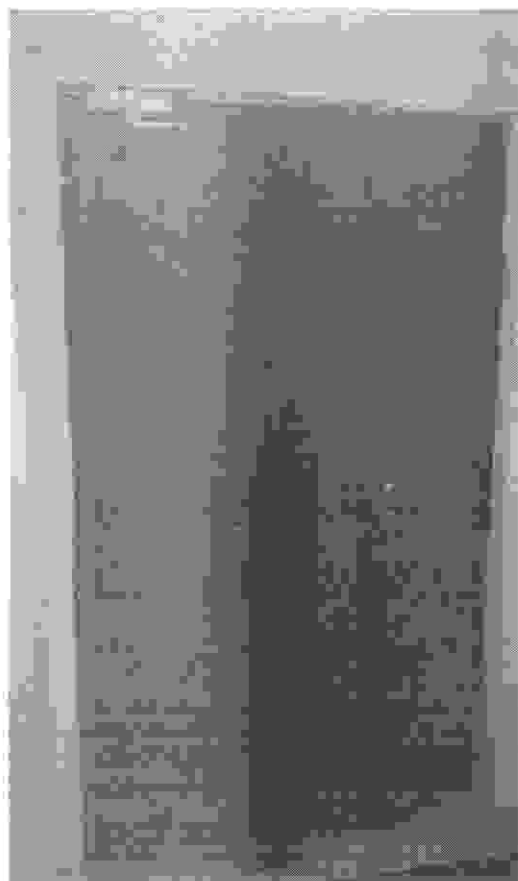
Фото №5 Дверь

2.4	Дверь (входная)	есть	б/н	5	Отсутствует предупреждающая тактильная разметка при входе, имеется порог высотой 10 см, препятствующий прохождению К,О Отсутствует водоотвод, световой и звуковой маяки у входа, систему вызова помощи	К,О,С	Нанести предупреждающую тактильную разметку при входе, установить водоотвод, световой и звуковой маяки у входа, систему вызова помощи	Работы в рамках текущего ремонта по мере выделения финансовых средств

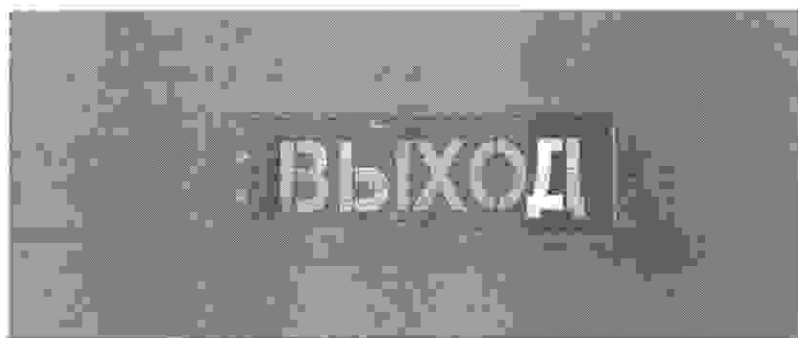
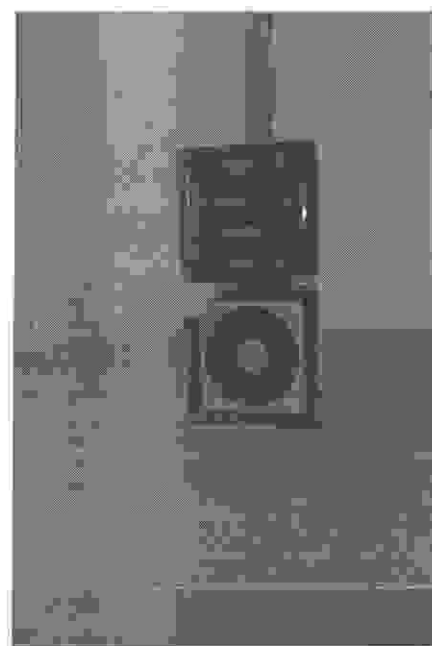
Фото № 12 Планы эвакуации

6.3	Тактильные средства	нет	б/н	14	Отсутствуют тактильные средства получения информации. Перед дверями, поворотами и лестницей нет	С	Привести информационные таблички о помещениях и специалистах в соответствие требованиями.	Работы в рамках капитального ремонта по мере выделения финансовых средств.

<p>тактильной и/или предупреждающей полосы.</p> <ul style="list-style-type: none"> <li>- отсутствуют рельефные позитивные планы на лестничных площадках;</li> <li>- отсутствуют направляющие поручни в коридорах с рельефными обозначениями на них;</li> <li>- отсутствует изменяемый тип покрытия пола (по фактуре, по цвету) перед препятствиями в месте изменения направления движения (входами, подъёмами, лестницами, поворотами коридоров).</li> </ul>			
	ОБЩИЕ требования к зоне			<p>Системы средств информации и сигнализации об опасности должны быть комплексными для всех категорий инвалидов (визуальными, звуковыми и тактильными) и соответствовать ГОСТ.</p>
