АНКЕТА ОБСЛЕДОВАНИЯ

объекта о его доступности для инвалидов и других маломобильных групп населения

Государственное бюджетное общеобразовательное учреждение Самарской области основная общеобразовательная школа с. Жигули муниципального района
Ставропольский Самарской области СПДС «Колосок»

**I. Результаты обследования:
1. Территории, прилегающей к зданию (участка)**

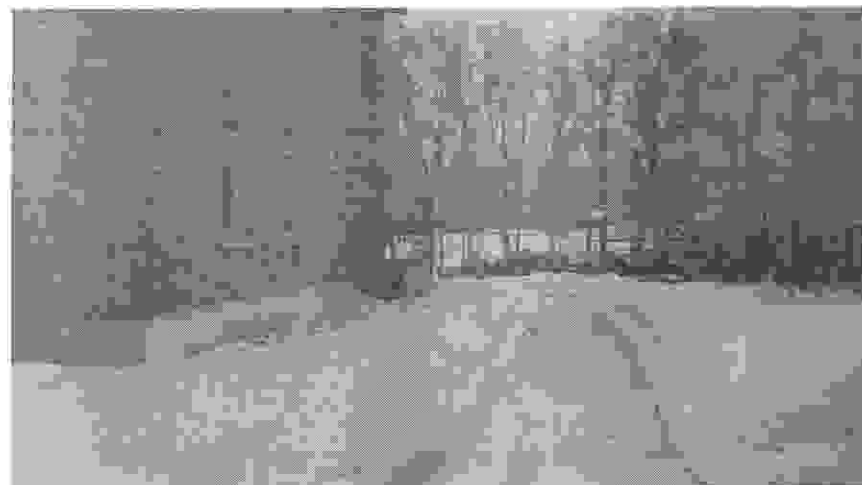
Фото №2 Пути движения на территорию

1.2	Путь (пути) движения на территории	есть	б/н	2	Отсутствует тактильная разметка при движении по территории	С	Нанести тактильную разметку при движении по территории	Работы в рамках текущего ремонта по мере выделения финансовых средств

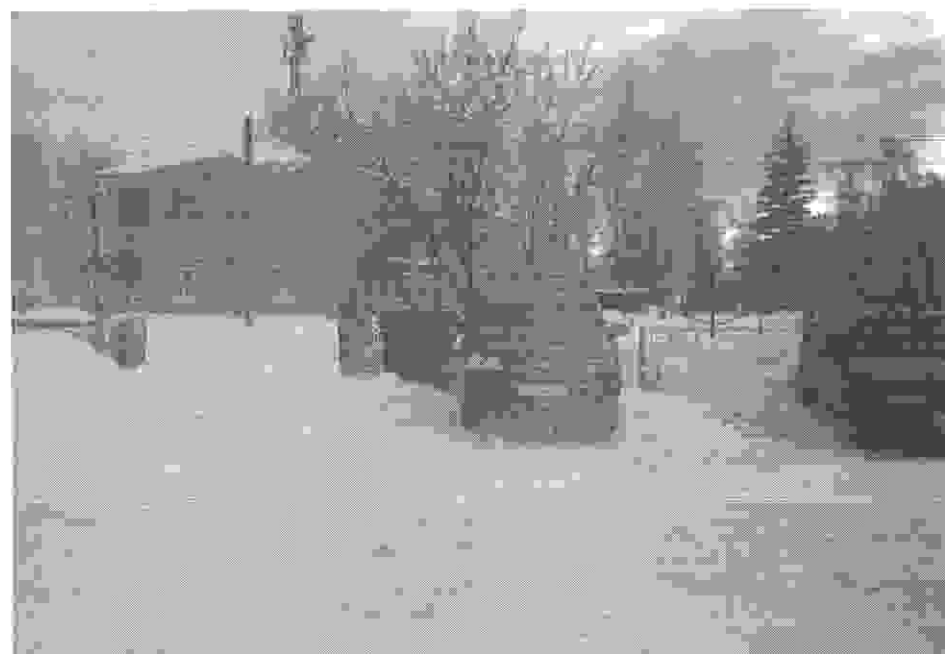
Фото №3 Парковка

1.3	Лестница (наружная)	нет			-	-	-	-
1.4	Пандус (наружный)	нет			-	-	-	-
1.5	Автостоянка и парковка	Есть	б/н	3	Отсутствует на автостоянке, парковочное место со специальным знаком для автомобиля для инвалида.	К,О	Создание парковочного места	Работы в рамках текущего ремонта по мере выделения финансовых средств
	ОБЩИЕ требования к зоне

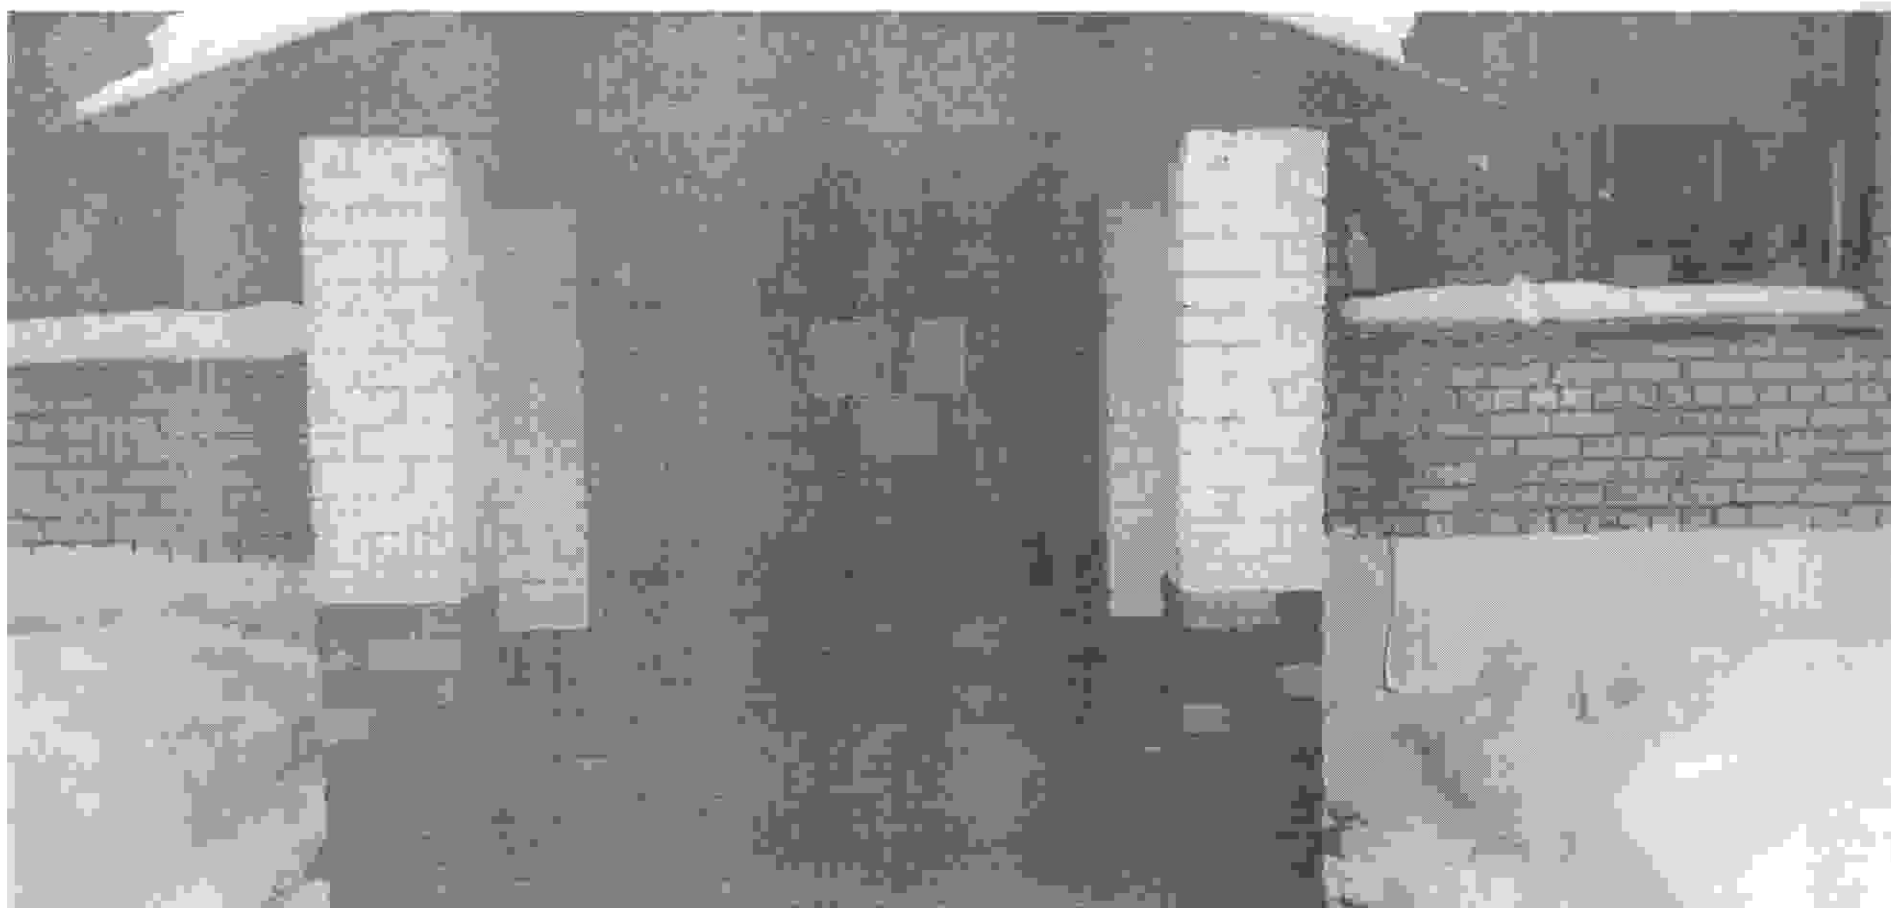
Фото №4 Входная площадка (перед дверью)

2.1	Лестница (наружная)	нет	-	-	-	-	-	-
2.2	Пандус (наружный)	нет	-	-	-	-	-	-
2.3	Входная площадка (перед дверью)	есть	б/н	4	Отсутствуют поручни	К,О	Установить поручни	Работы в рамках текущего ремонта по мере выделения финансовых средств

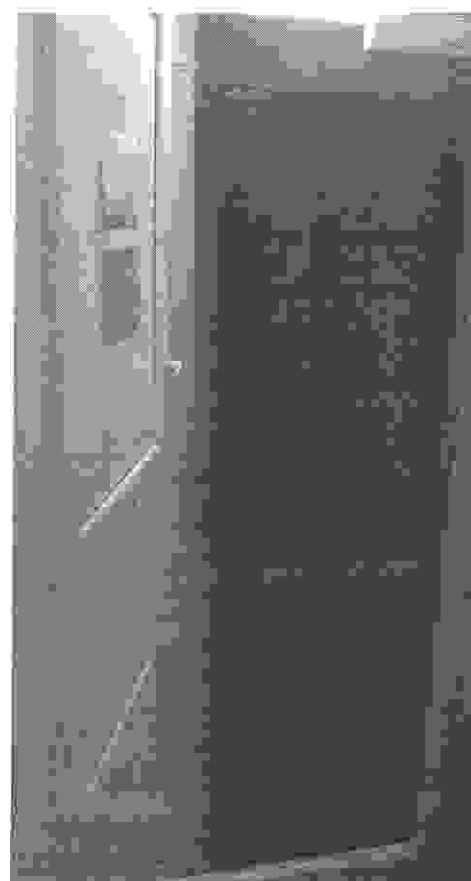
Фото №6 Тамбур

2.5	Тамбур	есть	12	6	Нет контрастной маркировки прозрачных дверных полотен	С	-	Работы в рамках текущего ремонта по мере выделения финансовых средств
ОБЩИЕ требования к зоне

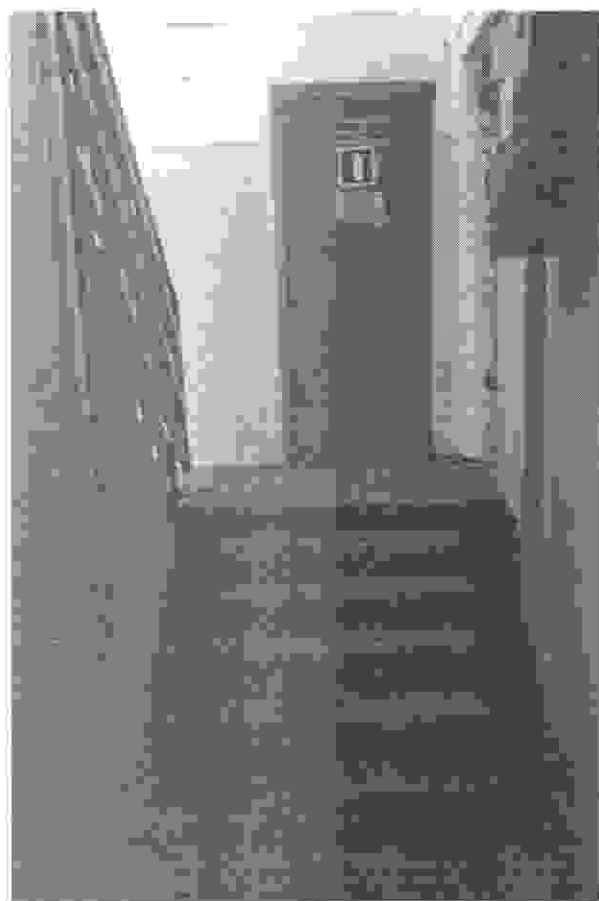
Фото №7 Лестница (внутри здания)

3.1	Коридор (вестибюль, зона ожидания, галерея, балкон)	нет	-	-	-	-	-	-
3.2	Лестница (внутри здания)	есть	б/н	7	Отсутствуют поручни с двух стороны, контрастные цветные полосы на первой и последней ступенях марша. Отсутствуют тактильные полосы, предупреждающие (перед входом на лестницу, об окончании перил)	С.К.О	Нанести контрастные цветные полосы на первой и последних ступенях марша. Установить тактильные полосы, предупреждающие препятствие	Работы в рамках капитального ремонта по мере выделения финансовых средств

Нанести контрастную маркировку крайних ступеней межэтажной лестницы, рельефная полоса вверх и в низу марша. Установить бортики по боковым краям ступеней, не примыкающим к стенам. Реконструировать не травмирующие завершения поручней.

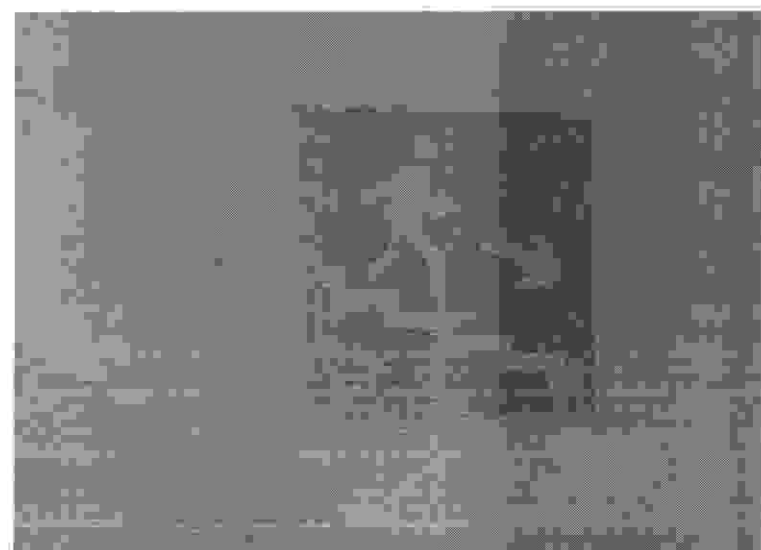
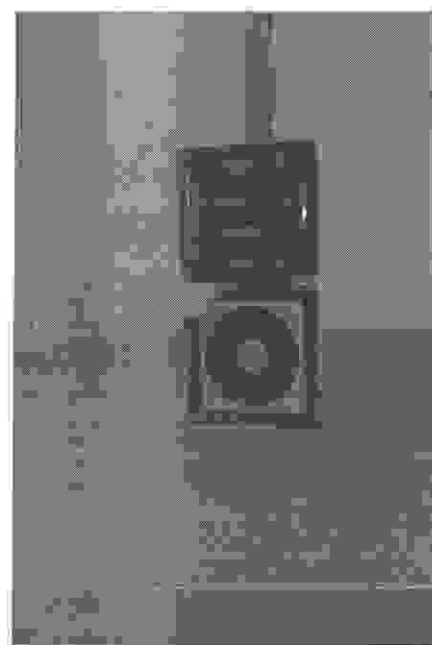
Фото № 12 Планы эвакуации

6.3	Тактильные средства	нет	б/н	14	Отсутствуют тактильные средства получения информации. Перед дверями, поворотами и лестницей нет	С	Привести информационные таблички о помещениях и специалистах в соответствие требованиями.	Работы в рамках капитального ремонта по мере выделения финансовых средств.

<p>тактильной и/или предупреждающей полосы.</p> <ul style="list-style-type: none"> - отсутствуют рельефные позитивные планы на лестничных площадках; - отсутствуют направляющие поручни в коридорах с рельефными обозначениями на них; - отсутствует изменяемый тип покрытия пола (по фактуре, по цвету) перед препятствиями в месте изменения направления движения (входами, подъёмами, лестницами, поворотами коридоров). 			
	ОБЩИЕ требования к зоне			<p>Системы средств информации и сигнализации об опасности должны быть комплексными для всех категорий инвалидов (визуальными, звуковыми и тактильными) и соответствовать ГОСТ.</p>
